CHÂTEAU DE POUANCÉ

Étude archéologique de la courtine ouest

**OPÉRATION DE SONDAGE ET ÉTUDE DU BÂTI
RAPPORT FINAL D'OPÉRATION**

Décembre 2014

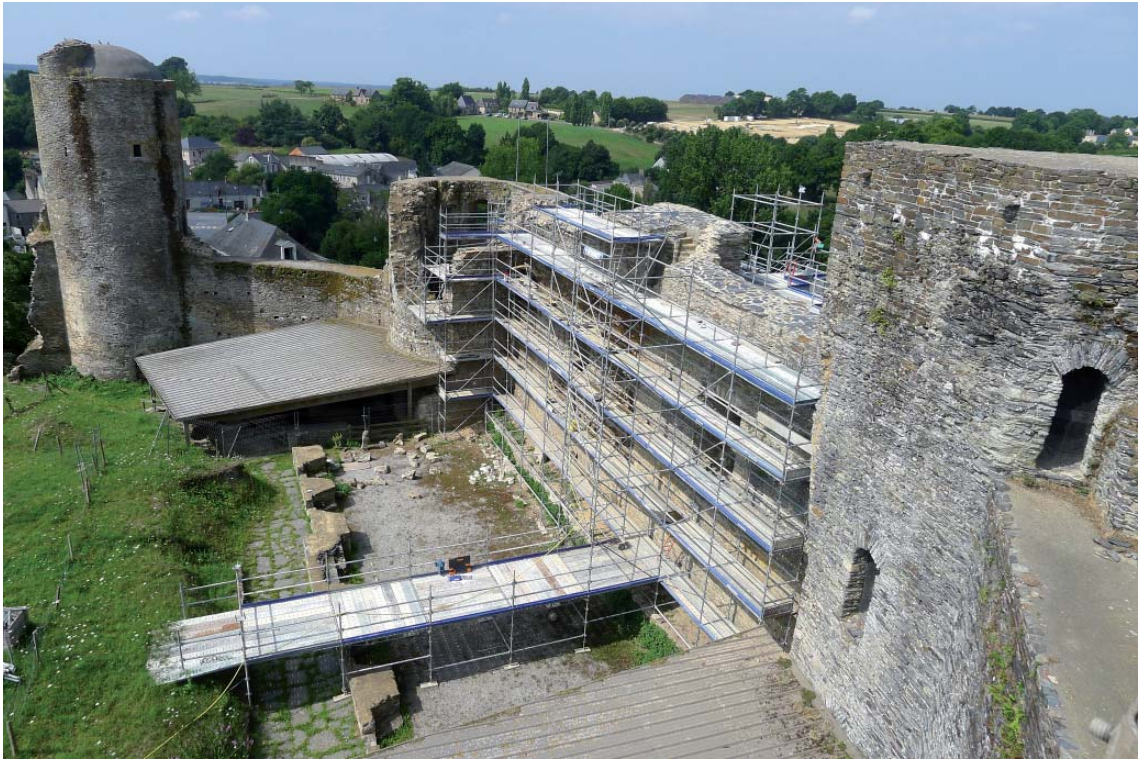
Fig. 5 : Vue générale du chantier depuis la tour Saint Antoine.

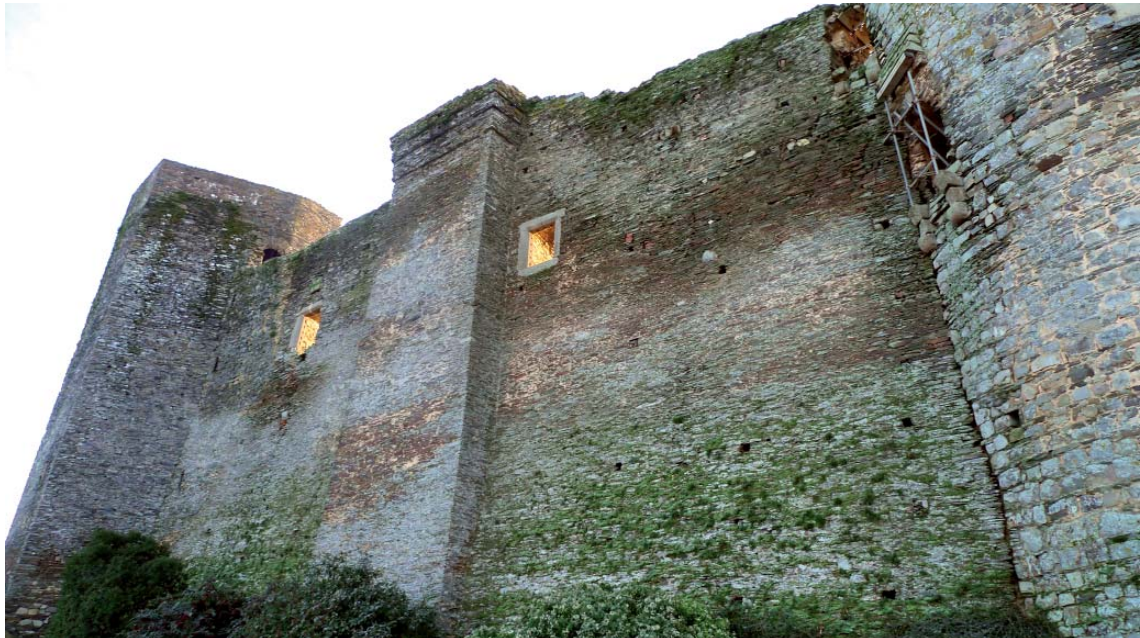
Fig. 6 : Vue de l'élévation extérieure de la courtine ouest entre la tour Heptagonale (à gauche) et la Grosse Tour (à droite).

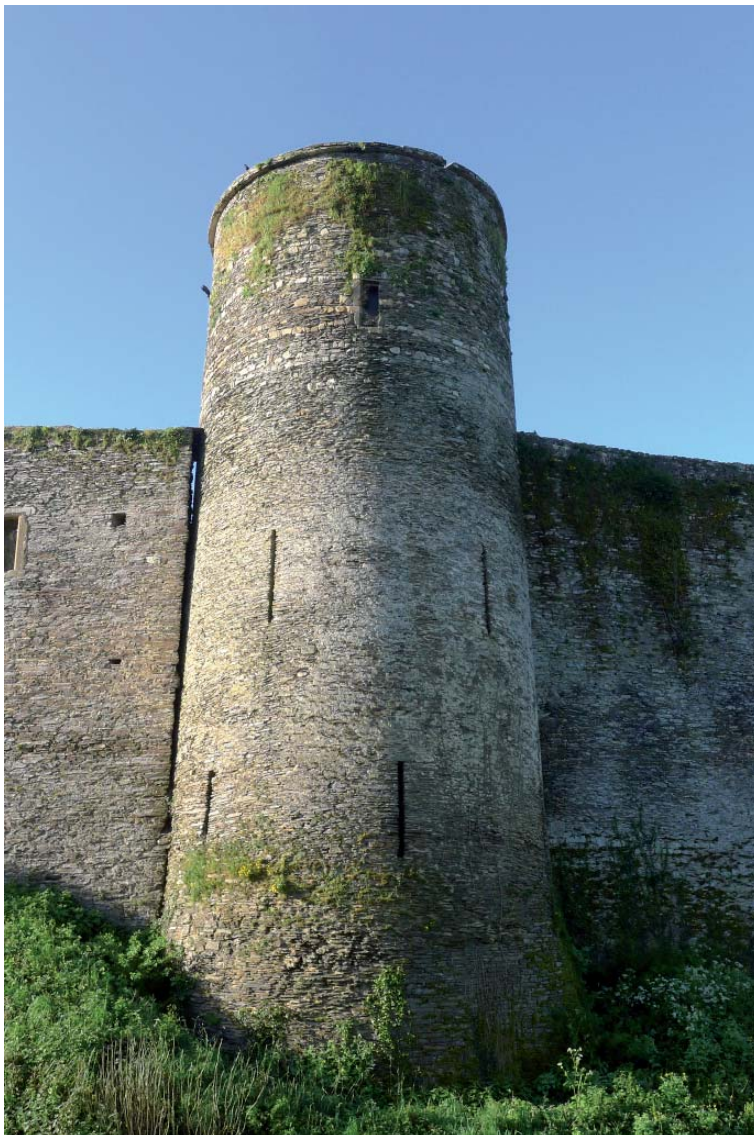
Fig. 7 : Vue de la tour Saint-Antoine. La partie inférieure, percée d'archères, remonte vraisemblablement à la première moitié du XIII^e siècle. Le tiers supérieur est lié à une campagne plus tardive, non datée.

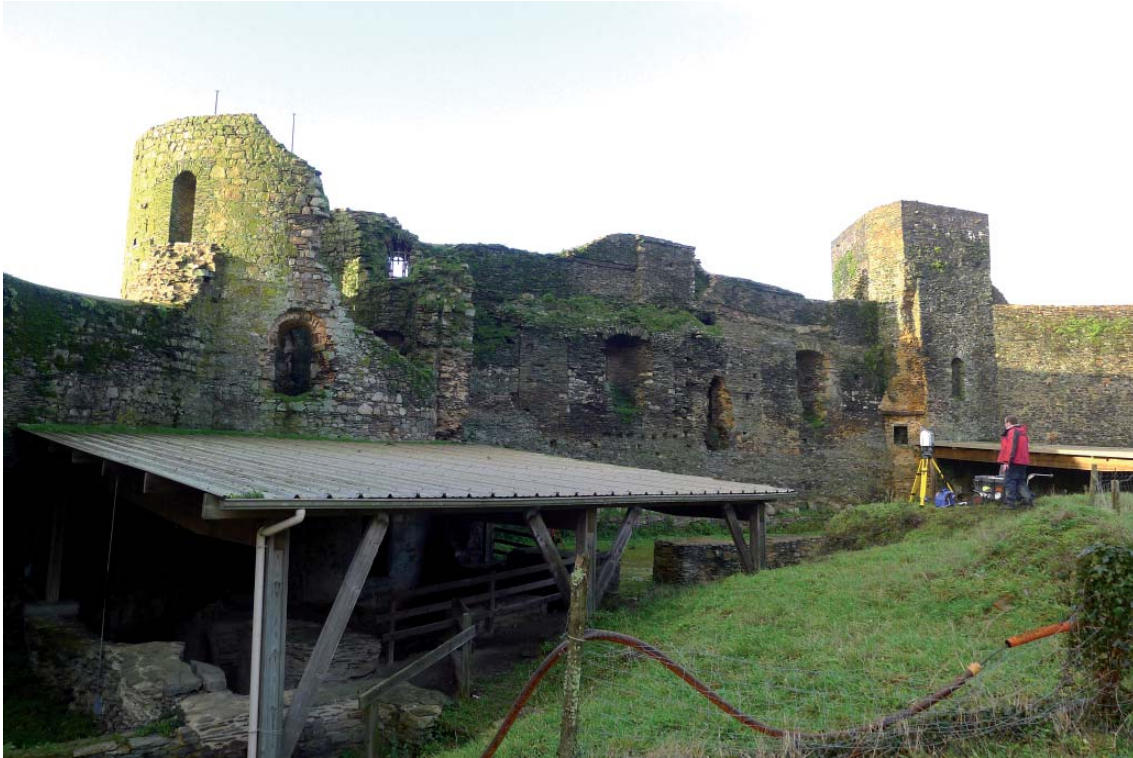
Fig. 11 : Vue du secteur étudié depuis le sud-est. Le relevé par nuage de point est en cours d'acquisition avec un scanner 3D.

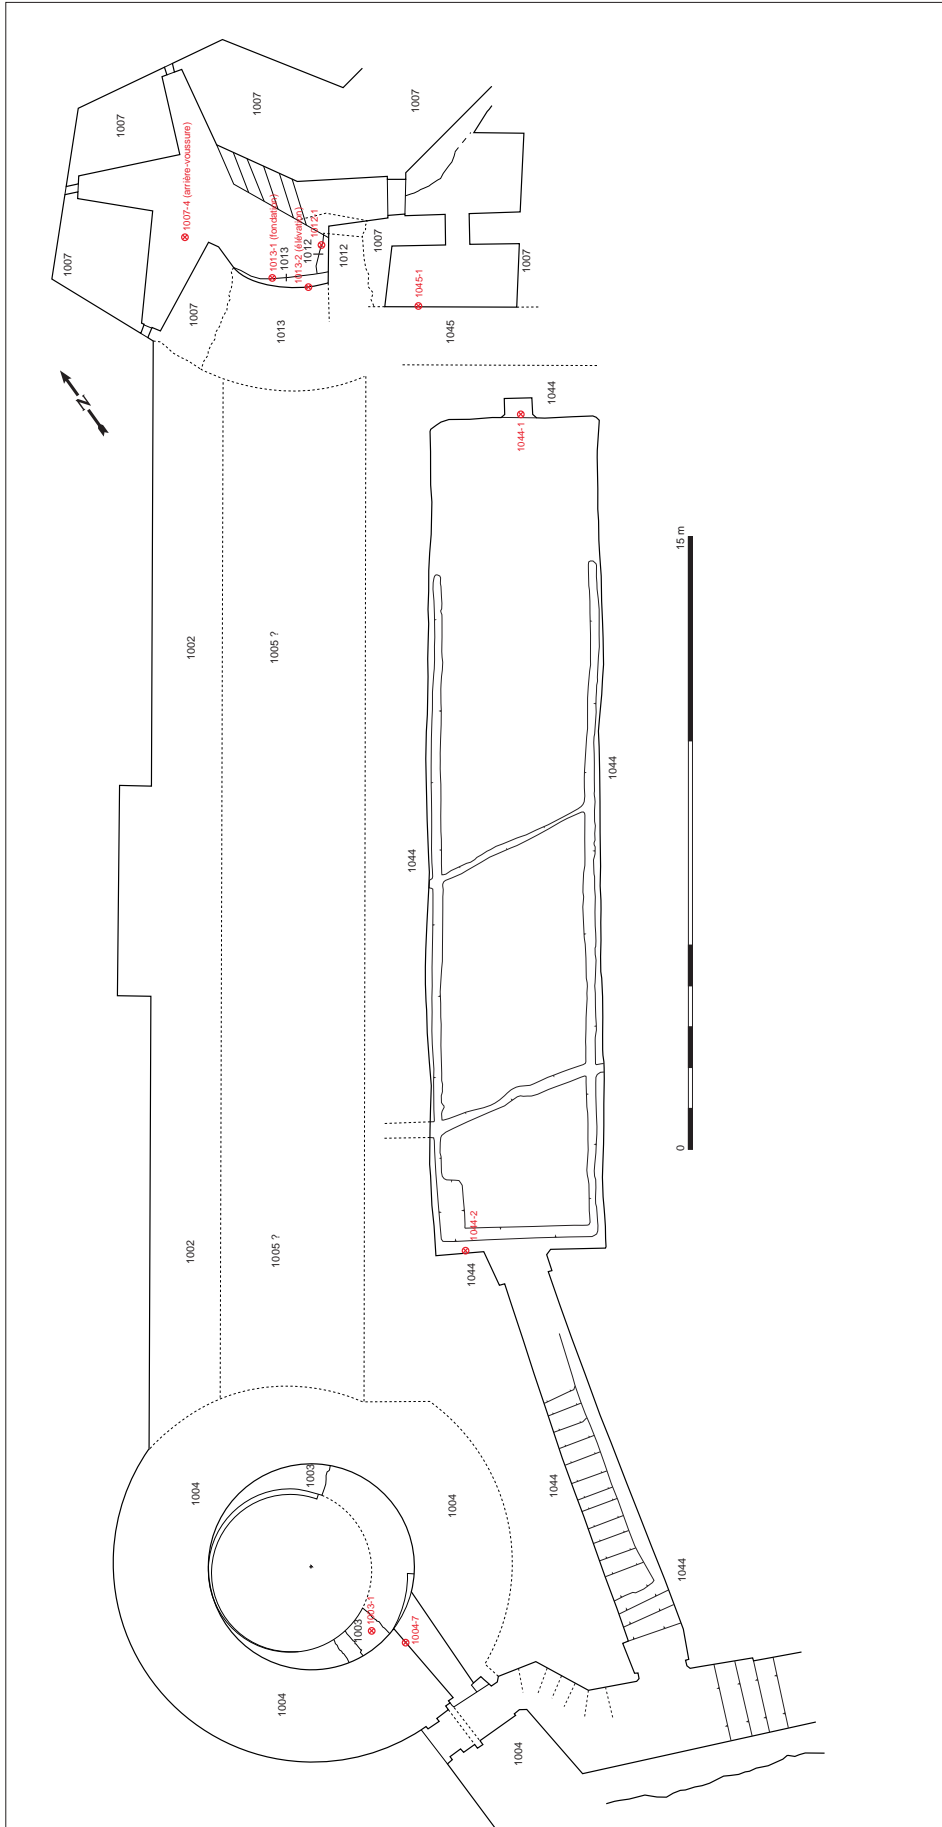
Fig. 12 : Plan du niveau 1 (cave).

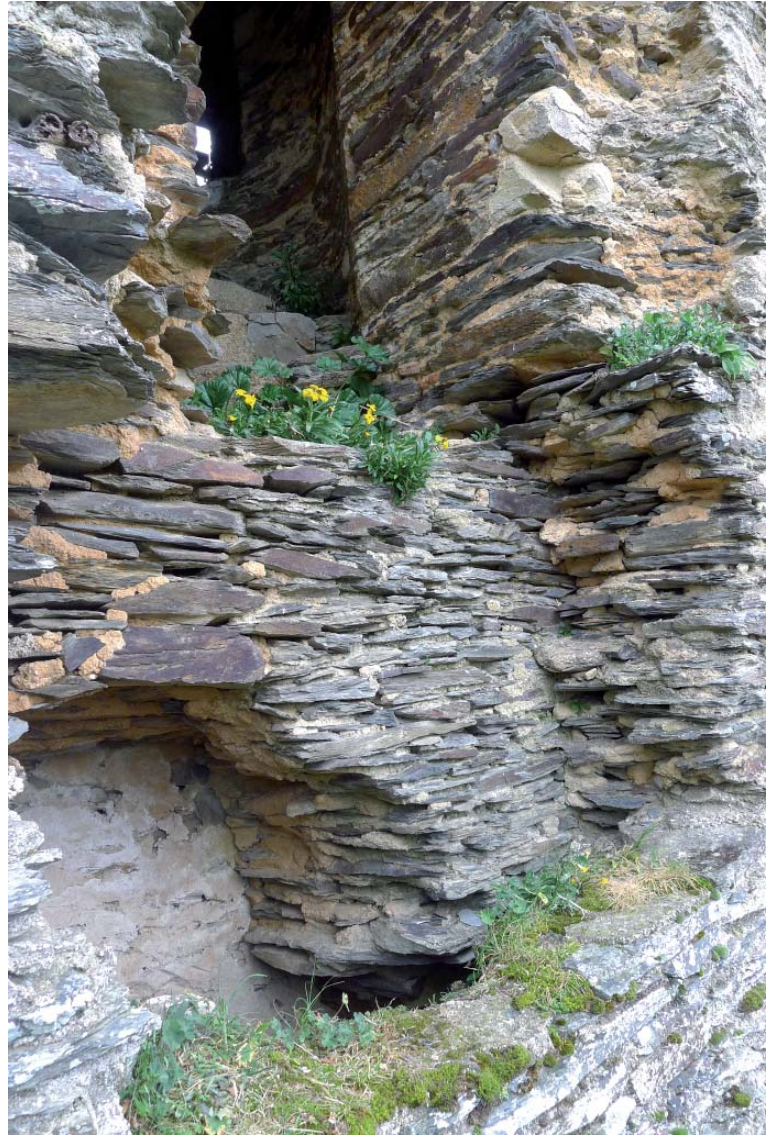
Fig. 16 : Vue de la portion de mur 1000 mise au jour après un creusement réalisé dans le parement intérieur de la courtine 1002, sous la porte menant vers l'escalier en vis. Au fond du trou s'observe le blocage du contre-mur 1001 dont le mortier est venu se plaquer contre l'élévation occidentale du mur 1000.

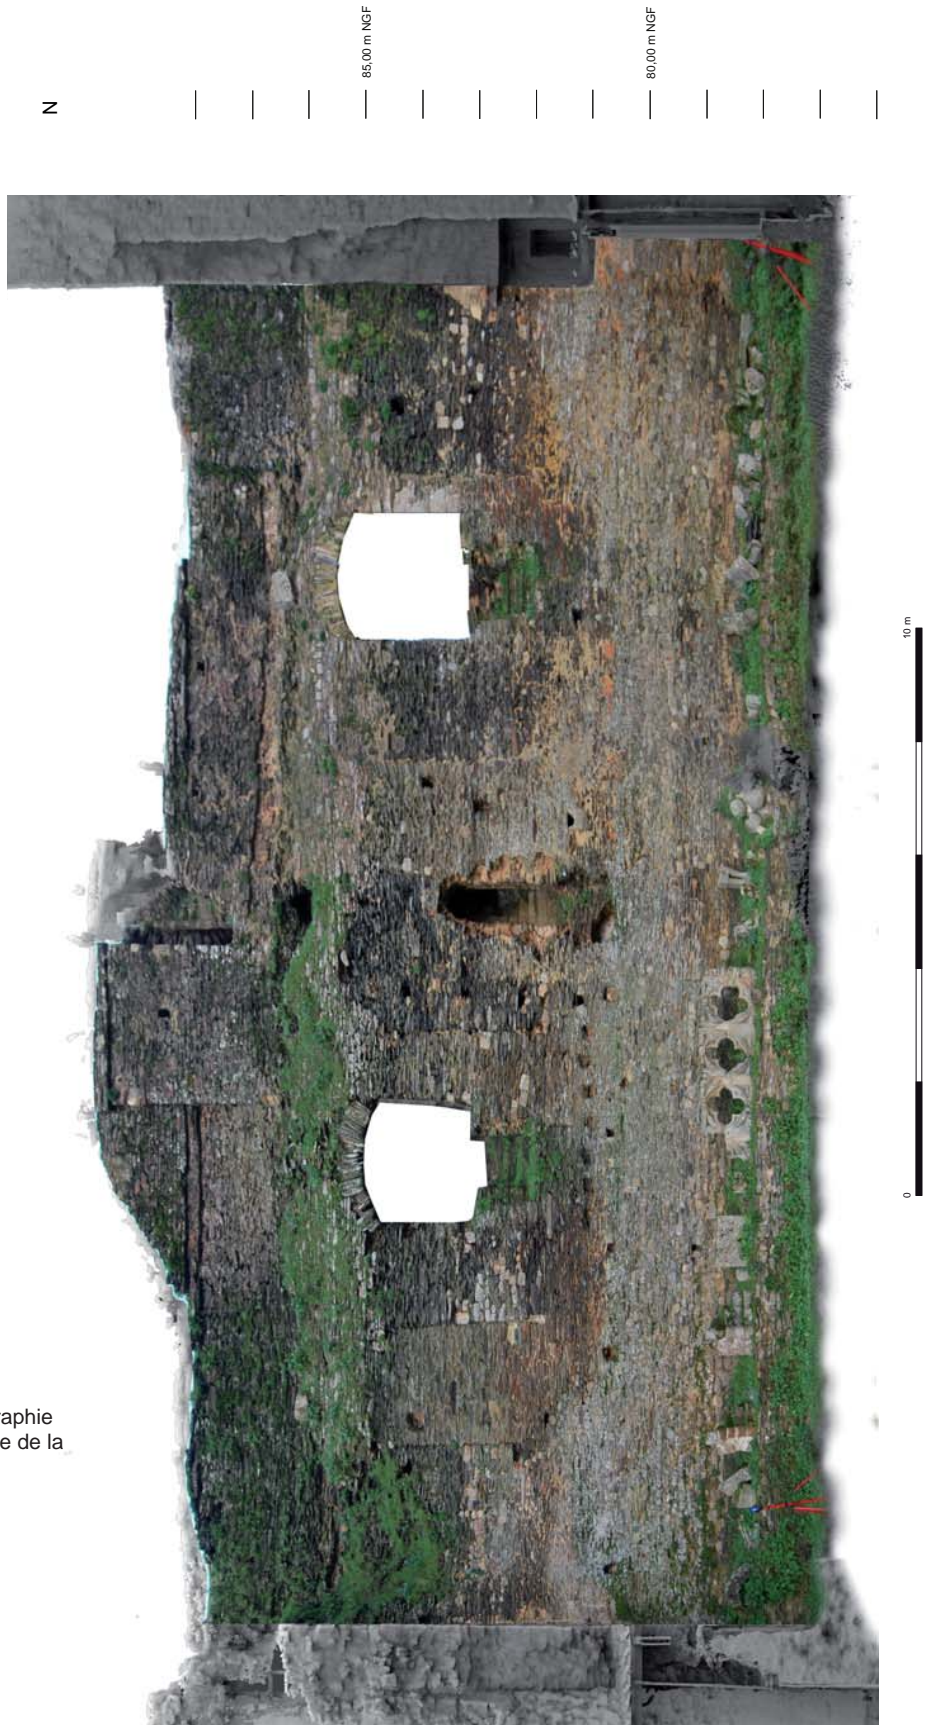
Fig. 18 : Orthophotographie de l'élévation intérieure de la courtine ouest.

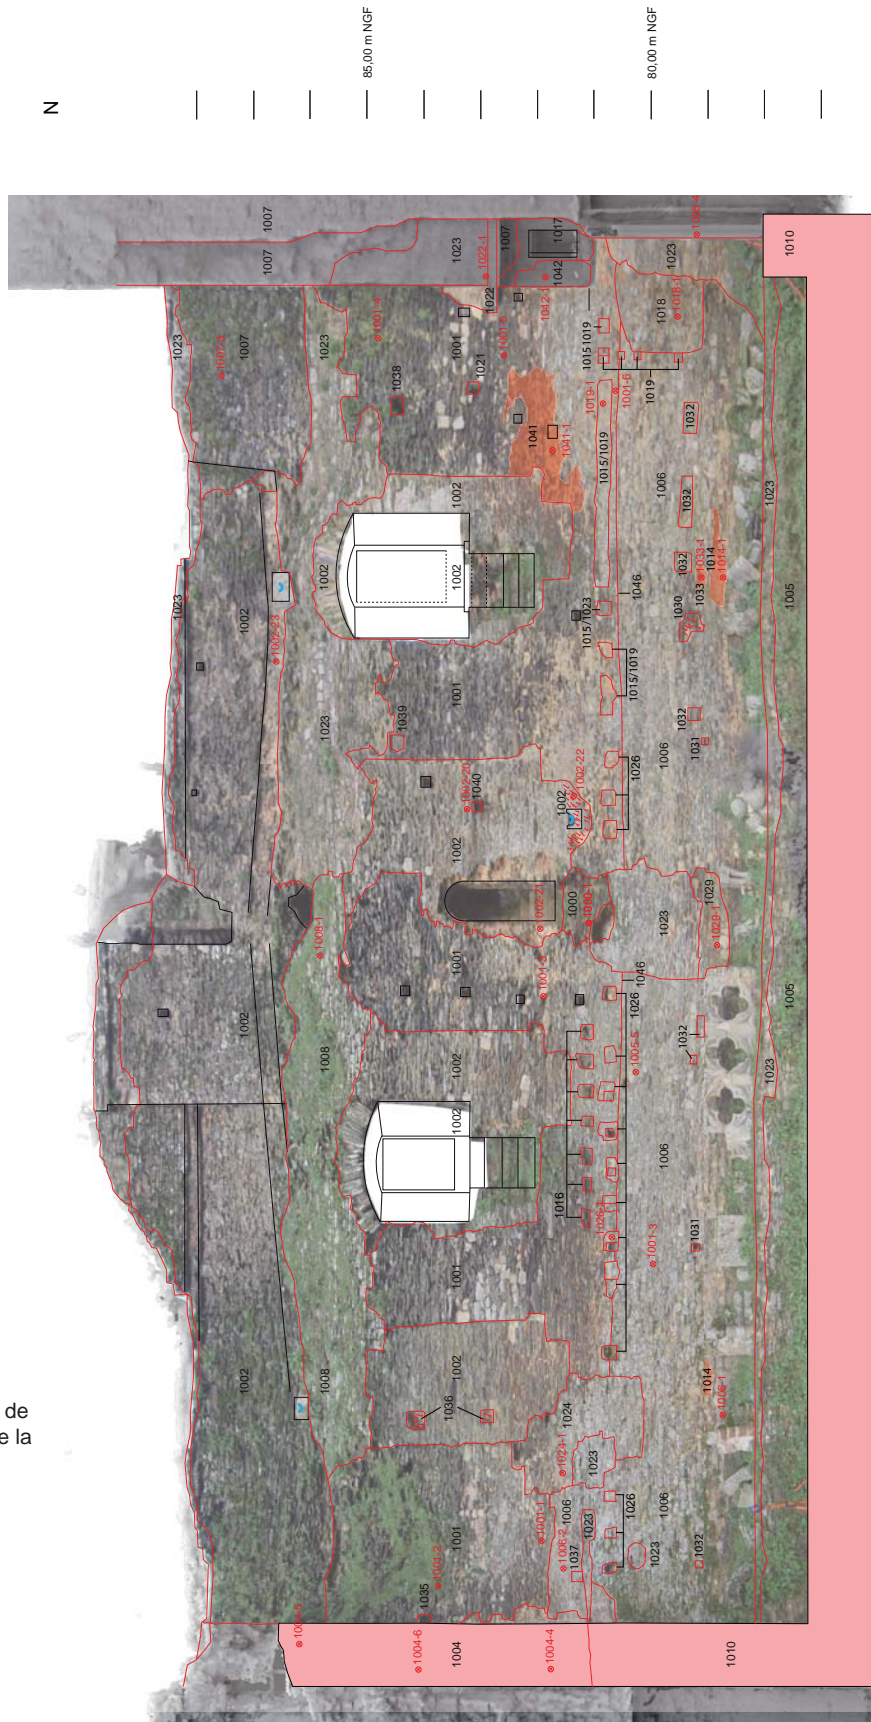
Fig. 19 : Interprétation de l'élévation intérieure de la courtine ouest.

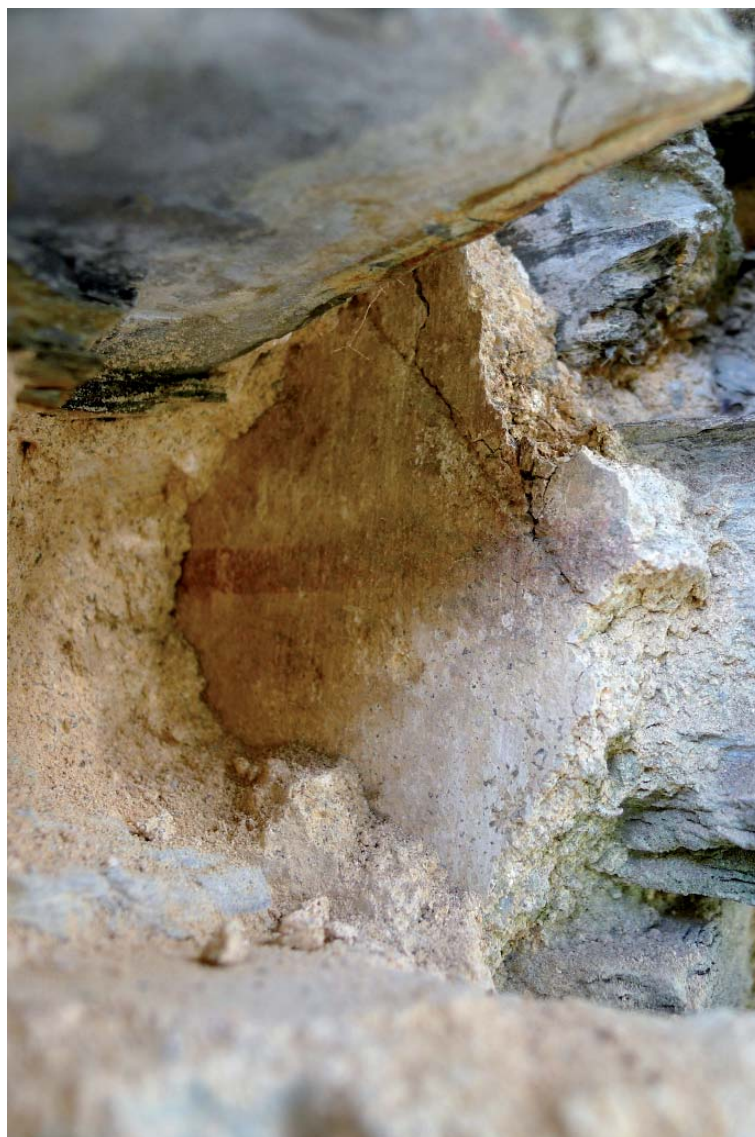
Fig. 21 : Détail de l'enduit couvrant l'embrasure d'une des fenêtre du logis 1001, avec des traces d'un décor de faux appareil peint.

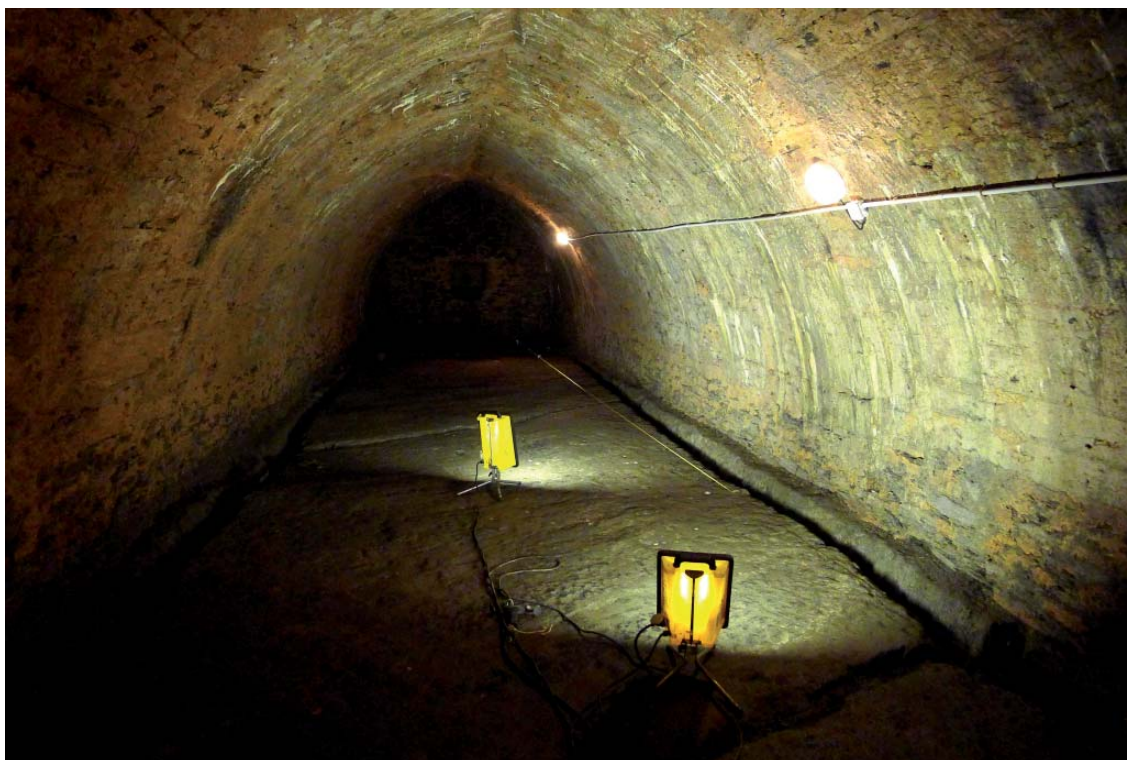
Fig. 22 : Vue de la cave 1044 depuis l'extrémité sud.

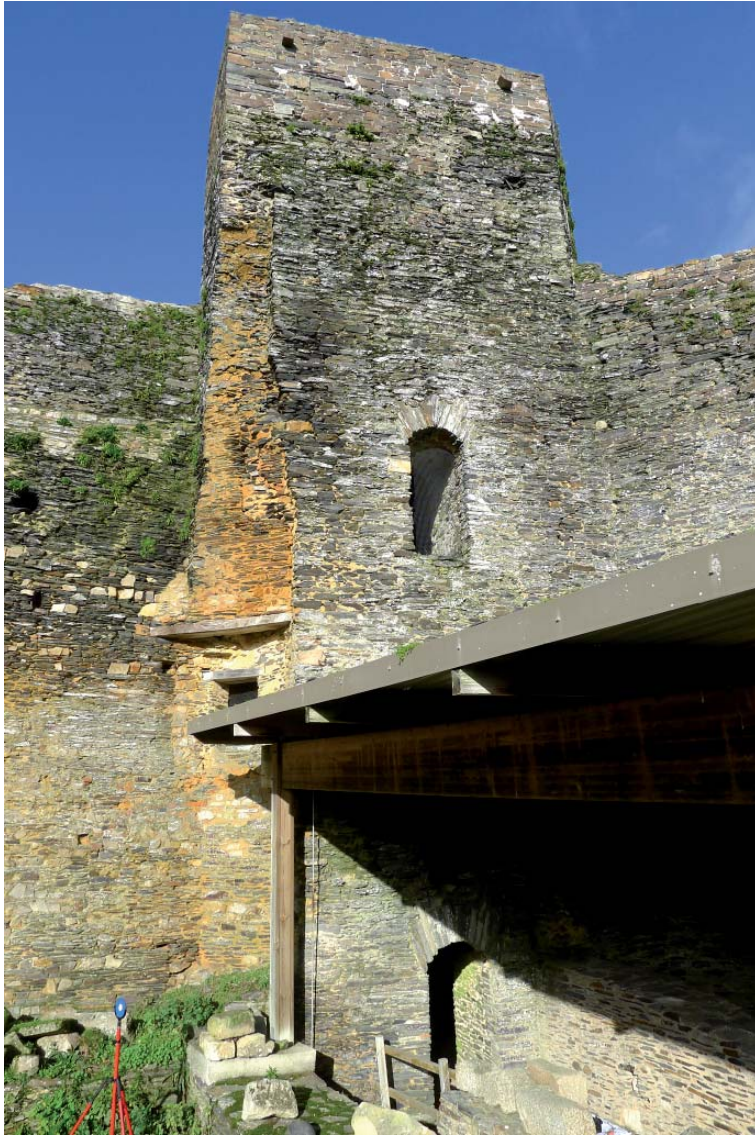
Fig. 24 : Vue de l'arrachement du mur-pignon nord du corps de logis (UE 1001 et 1010), moulé par la construction de la tour Heptagonale (UE 1007).

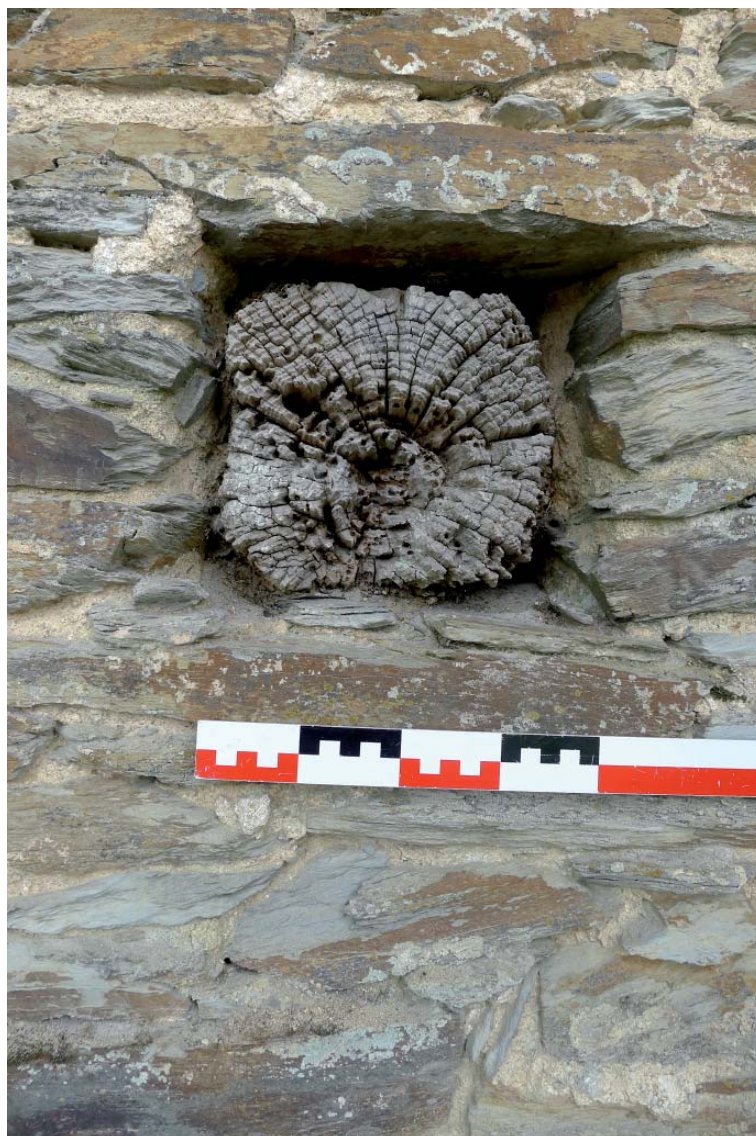
Fig. 29 : Vue de détail d'une des pièces de chêne scellée dans le mortier de pose et probablement liée à des dispositifs de levage de charges lourdes (UE 1002).

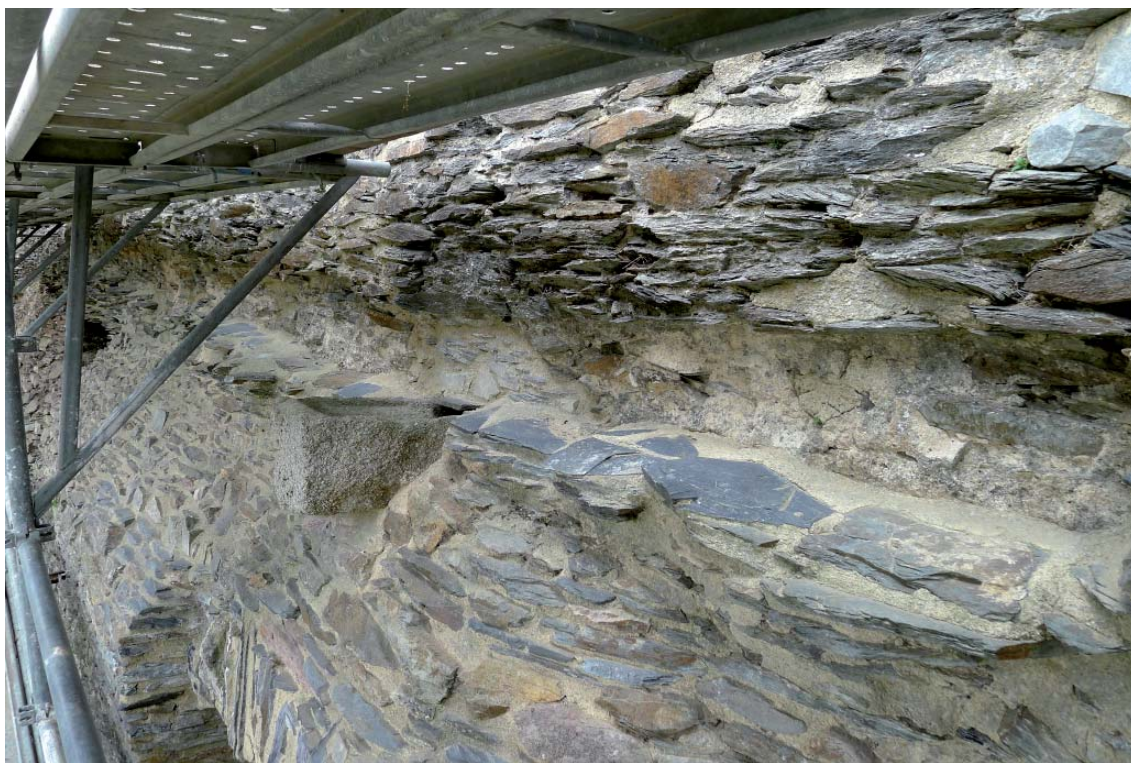
Fig. 30 : Vue des empreintes laissées dans le mortier par les pierres des chéneaux convergeant vers le canal d'évacuation nord (UE 1002).

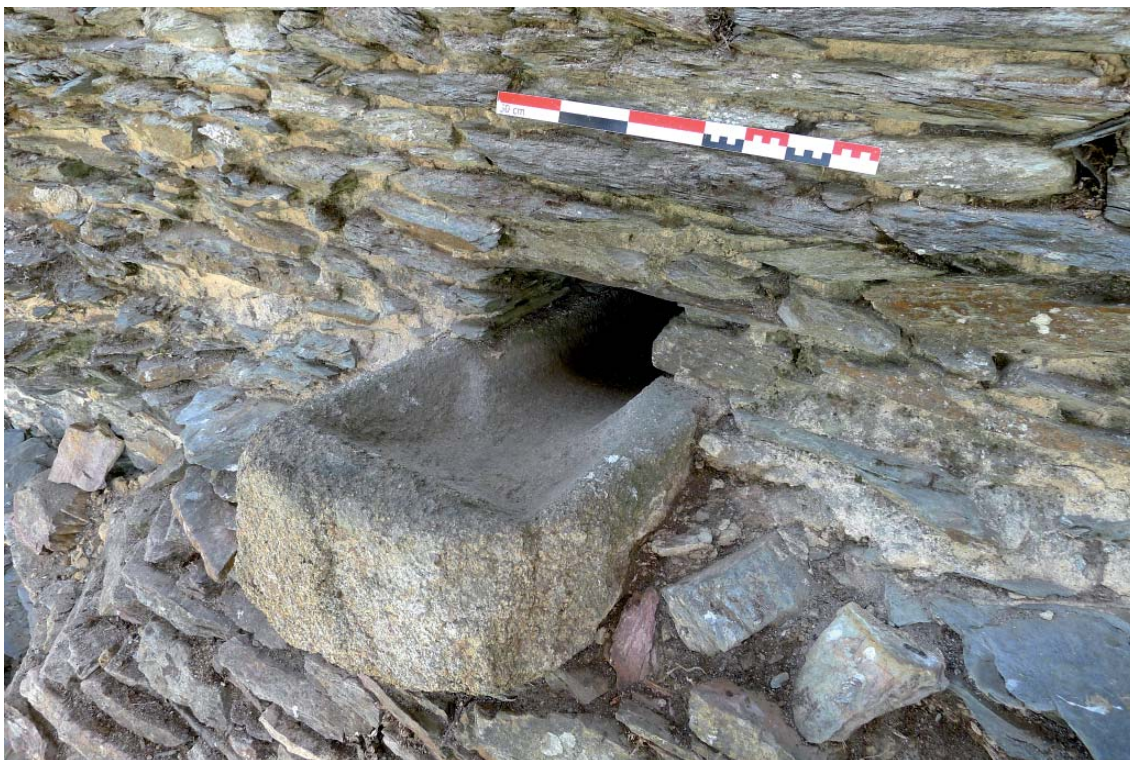
Fig. 31 : Détail du petit bassin sud collectant les eaux des chéneaux et les dirigeant vers le canal d'évacuation intramural (UE 1002).

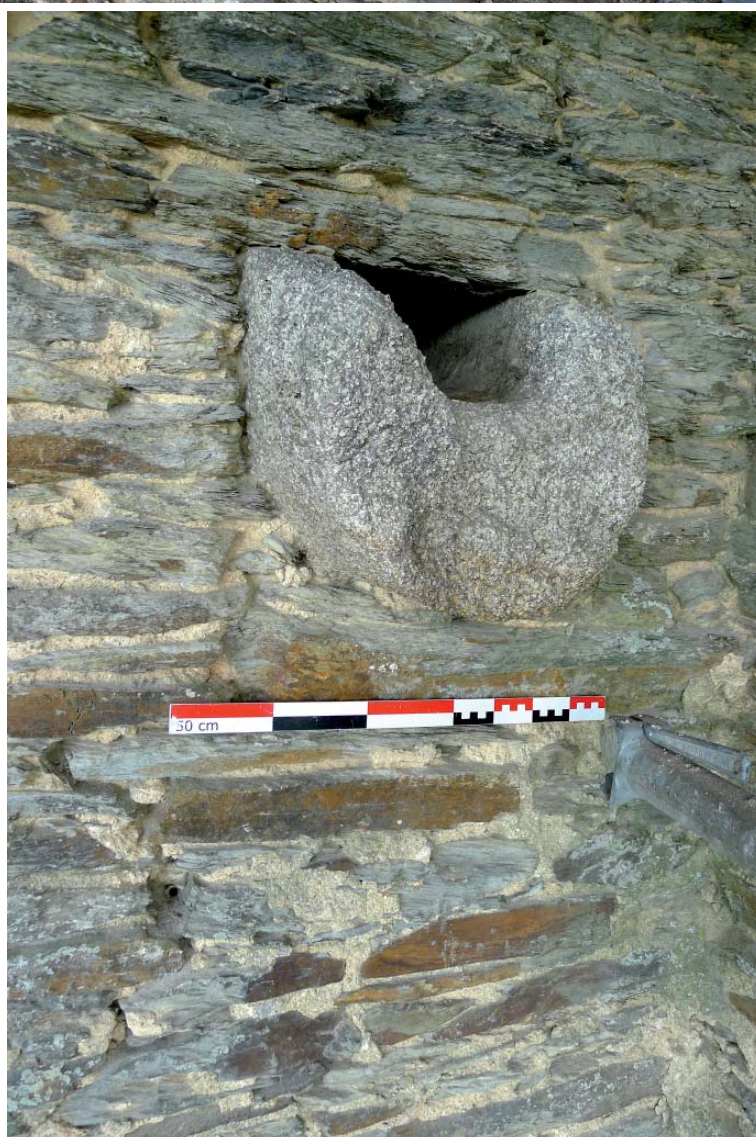
Fig. 32 : Détail de l'extrémité extérieure du canal d'évacuation sud des eaux de pluie (UE 1002).

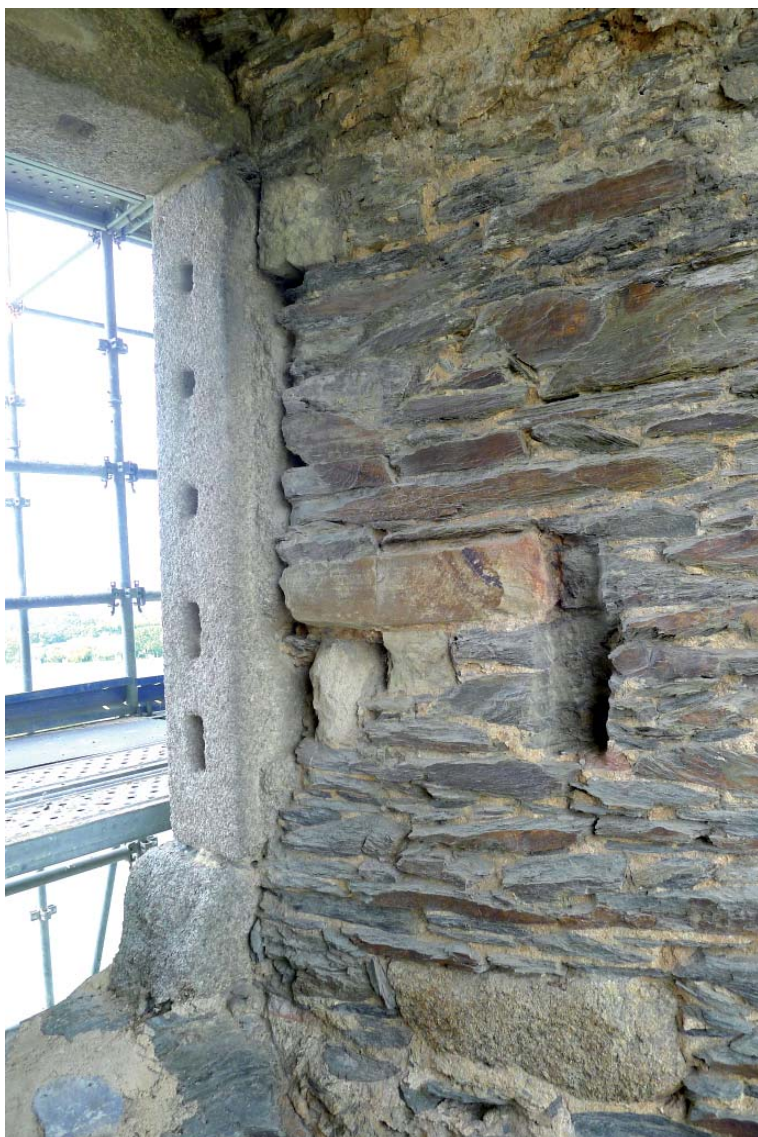
Fig. 33 : Vue de la fenêtre nord du mur 1002.

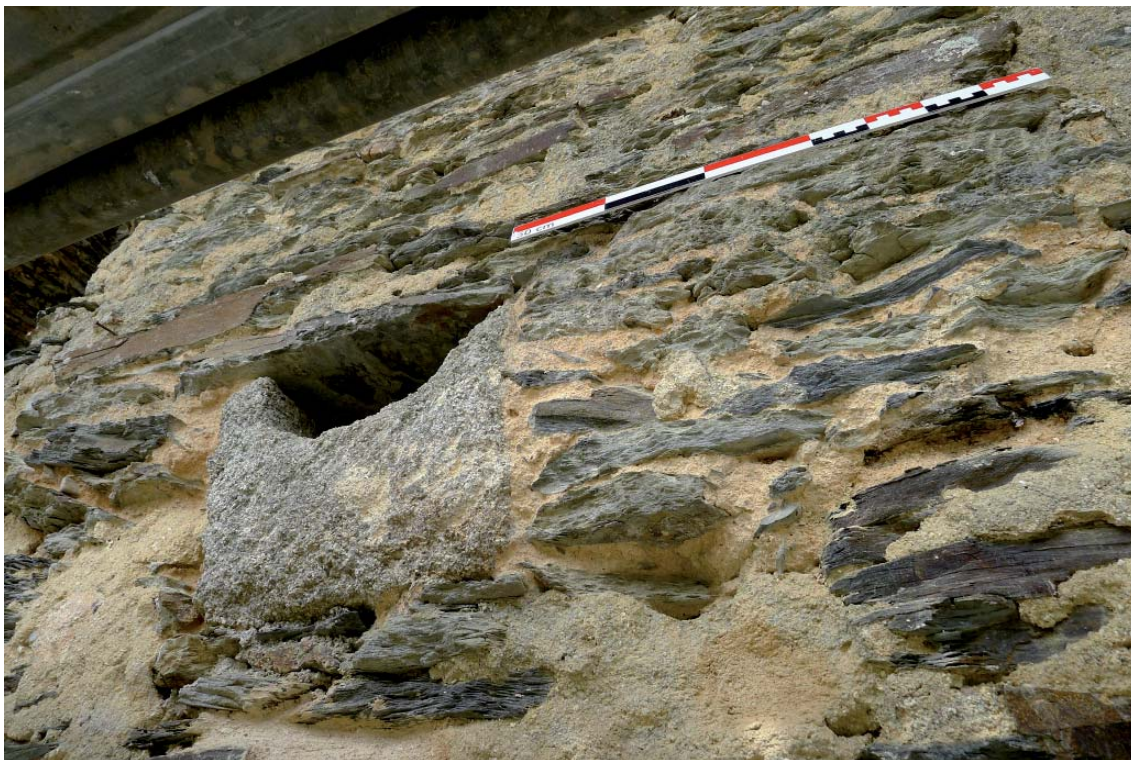
Fig. 35 : Vue des traces de bûchage de l'aménagement de type évier (UE 1002).

maçonnée en même temps que le mur, probablement destinée à supporter un aménagement assez lourd de type évier ou bassin (fig. 35) dont la profondeur importante expliquerait pourquoi l'arase supérieure de la console — à 81,5 m NGF — se situe seulement entre 0,2 et 0,6 m au-dessus du niveau de sol restitué.

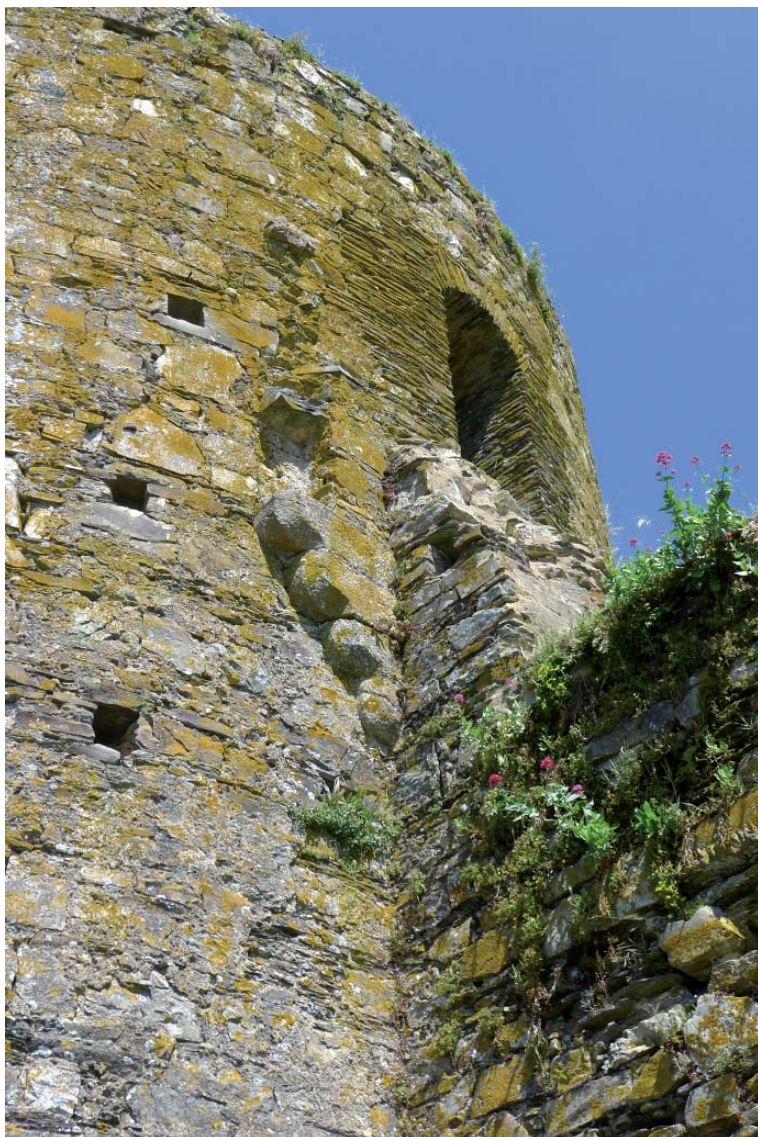
Fig. 39 : Vue de la console accolée à la Grosse Tour, constituée d'éléments superposés en quart de rond chanfreinés (UE 1004).

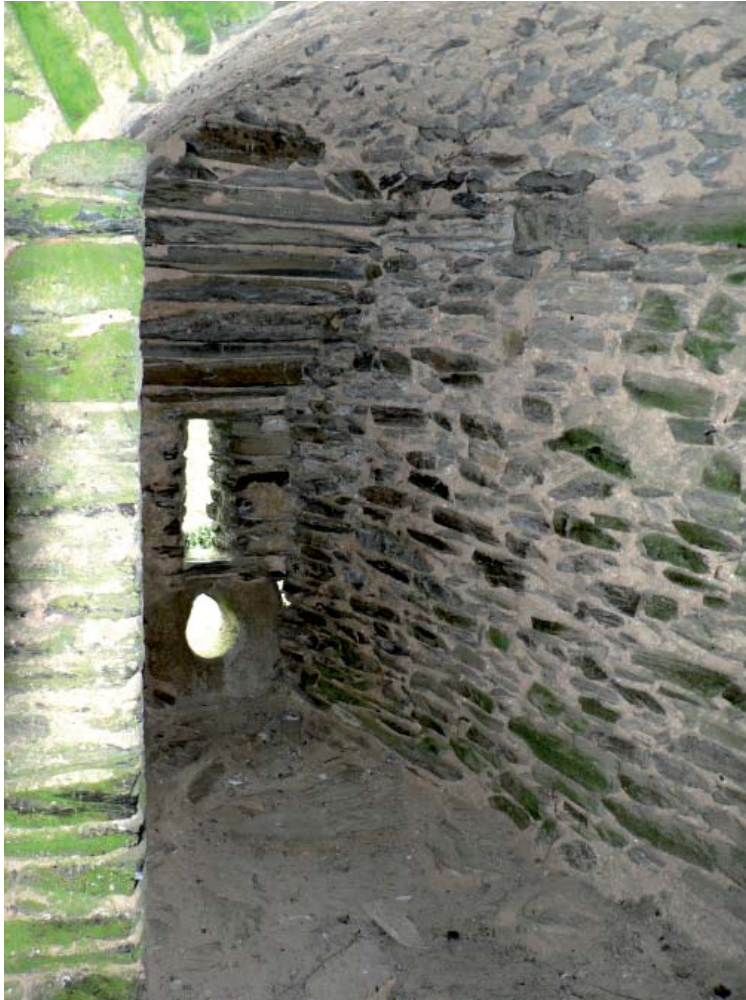
Fig. 41 : Détail d'une des canonnières du niveau 2 (rez-de-chaussée) de la tour Heptagonale.

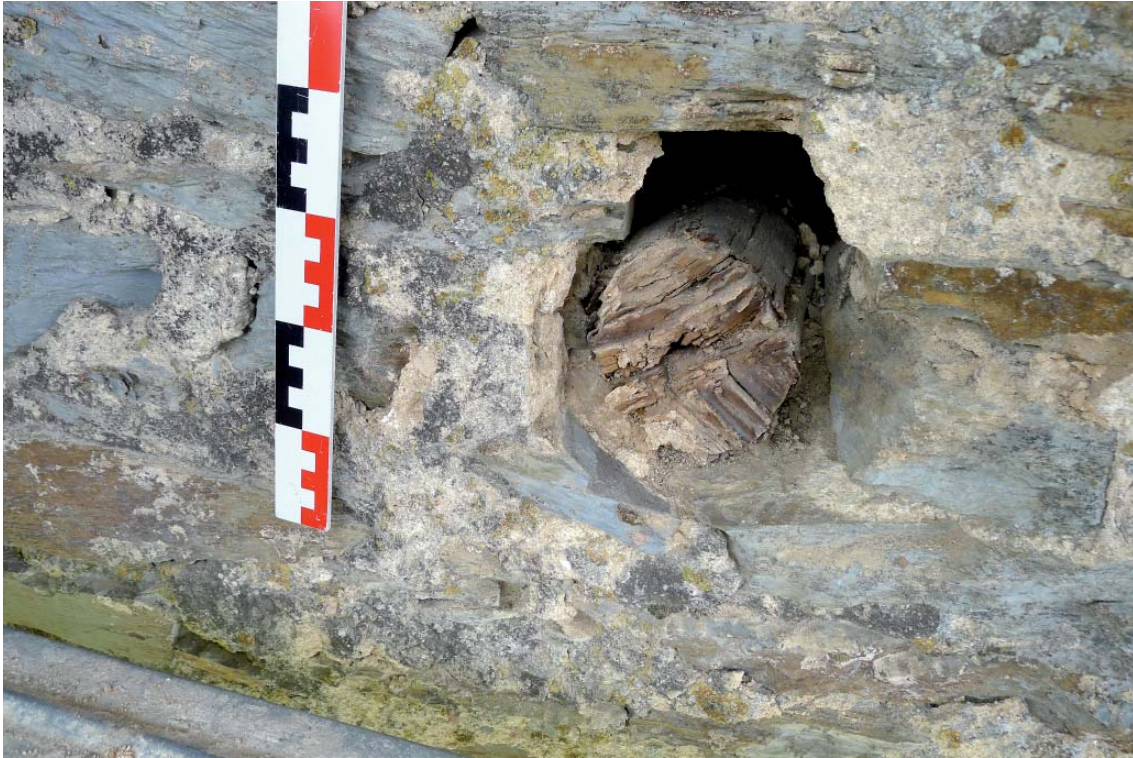
Fig. 43 : Vue de détail du boulin 1009-1 avant prélèvement.

14 Le trou de boulin lié à l'UE 1002 mesurait 14 cm de large, 17 cm de haut et 92 cm de profondeur.

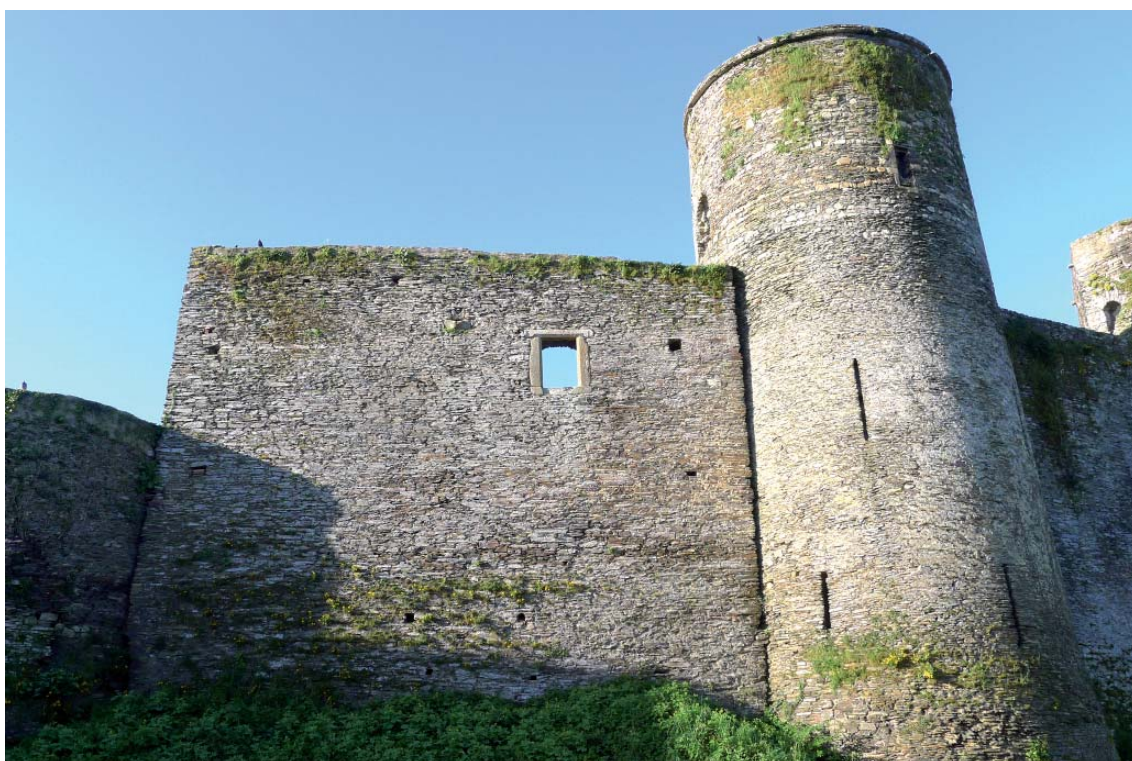
Fig. 47 : Vue de l'élévation de la courtine nord, entre la tour du Moulin et la tour Saint-Antoine, qui a été renforcée par la construction d'un contre-mur dont les caractéristiques architecturales sont très proches de celles du contre-mur 1002 étudié sur la courtine ouest.
